# 東京都伊豆大島差木地漁港 藻場再生実証実験

フルボ酸鉄溶出ユニットと鉄鋼スラグ水和固化体を  
活用した磯焼け対策

## 海中状況調査（設置 1 ヶ月後）

# 海中状況調査（設置1年後）

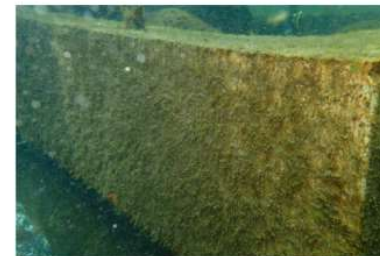
着生した珪藻類

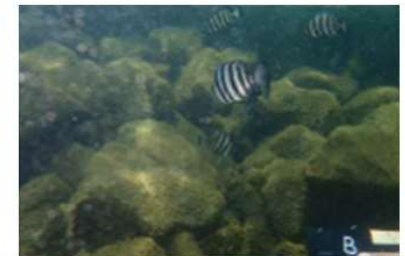
回遊するイシダイの稚魚

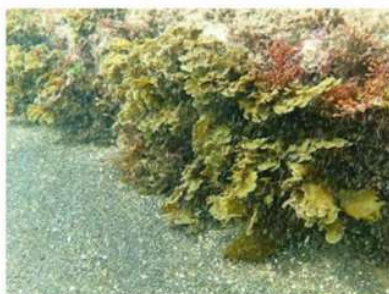
- ・ ブロックは上下が分かれ、中詰め石は数個確認できるだけで、周辺に散乱していた。上面にあったアングルは折れてとれていた。
- ・ ブロックには、海藻が上面には少なく、側面には55～95%で覆っていた。優占種はシマオオギ、カニノテ属で、他にアントクメが生育していた。アントクメは合計5本生育し、大きい個体は全長10cmであった。
- ・ 中詰め石は個数も少なく、その表面の海藻も少なかった。動物も視認できなかった。ブロックの周辺にはニザダイ 1 個体が視認された。

F 外枠側面 シマオオギと

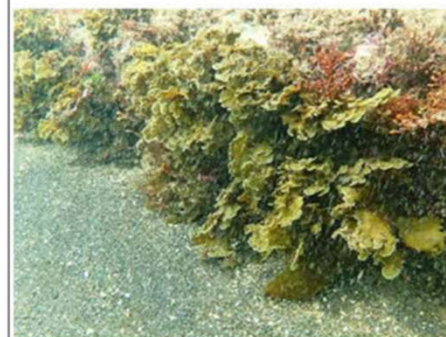
F 外枠側面 シマオオギと

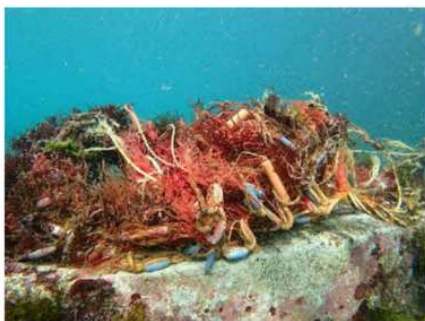
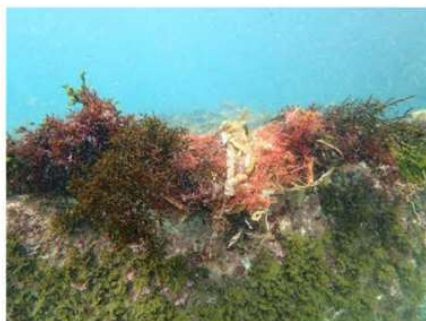
側面に比較して、上面に少なかったのは図 10 に示すように、流れてきた網などで剥離された可能性もあったと考えられた。

A 外枠上面 漁網
